Accident du SCHEMPP HIRTH - DUO DISCUS immatriculé HB-3362

survenu le 28 mai 2019
à Vinon (83)

« Cartwheel » lors du roulement au décollage en remorqué

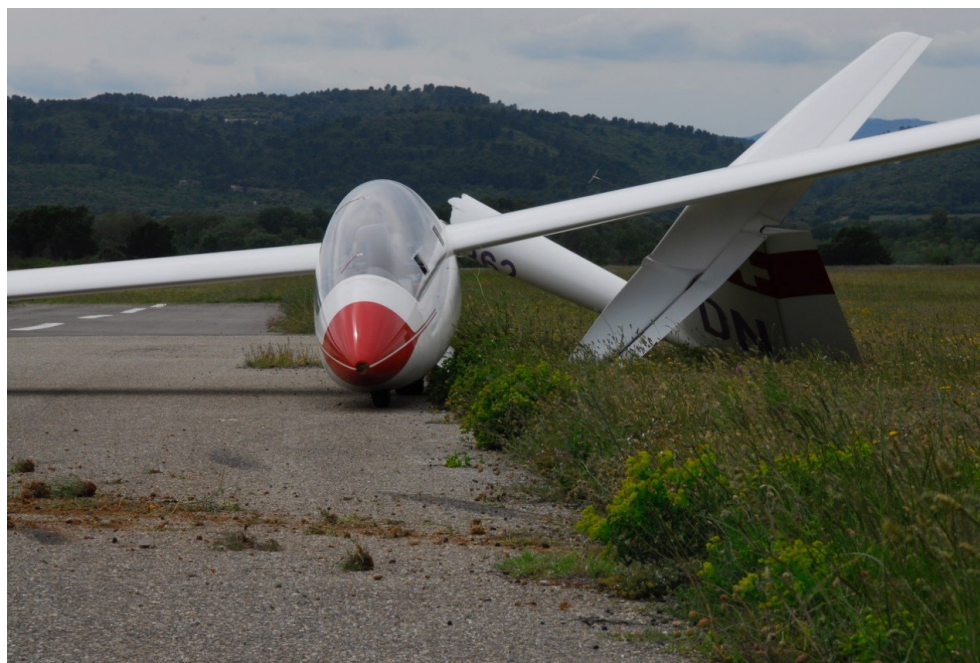
Au moment où le planeur quitte le sol à une vitesse indiquée d'environ 80 km/h, l'aile droite se soulève brusquement vers le haut et l'aile gauche touche la piste. La pilote tire la commande de largage du câble de remorquage. Le planeur pivote autour de l'aile gauche, se soulève et retombe sur la piste. La queue se rompt puis le planeur s'immobilise dans le sens inverse du sens de décollage.

Figure 1 : position du planeur après l'accident

La hauteur moyenne de l'herbe sur la piste est de 25 cm et atteint 45 cm environ en bordure des mini-bandes par endroits (voir photo Figure 1)⁽³⁾.

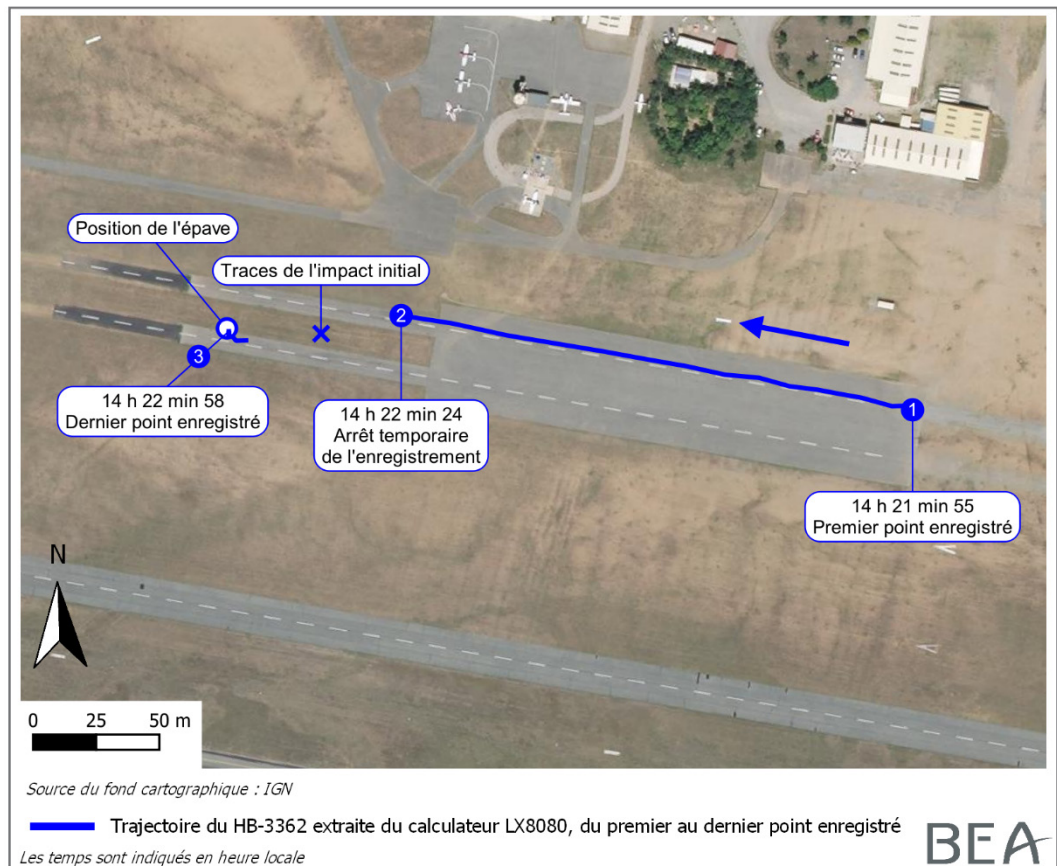
Les données du calculateur LX8080 du planeur intégrant un module FLARM ont été récupérées et la trajectoire au sol du planeur a pu être extraite (voir Figure 2).

Figure 2 : trajectoire du planeur
